MŰSZAKI BEAVATKOZÁSI TERVDOKUMENTÁCIÓ

a Csornai Margit Kórház

talaj- és talajvíz szennyezettségére vonatkozóan

2019. március 31.

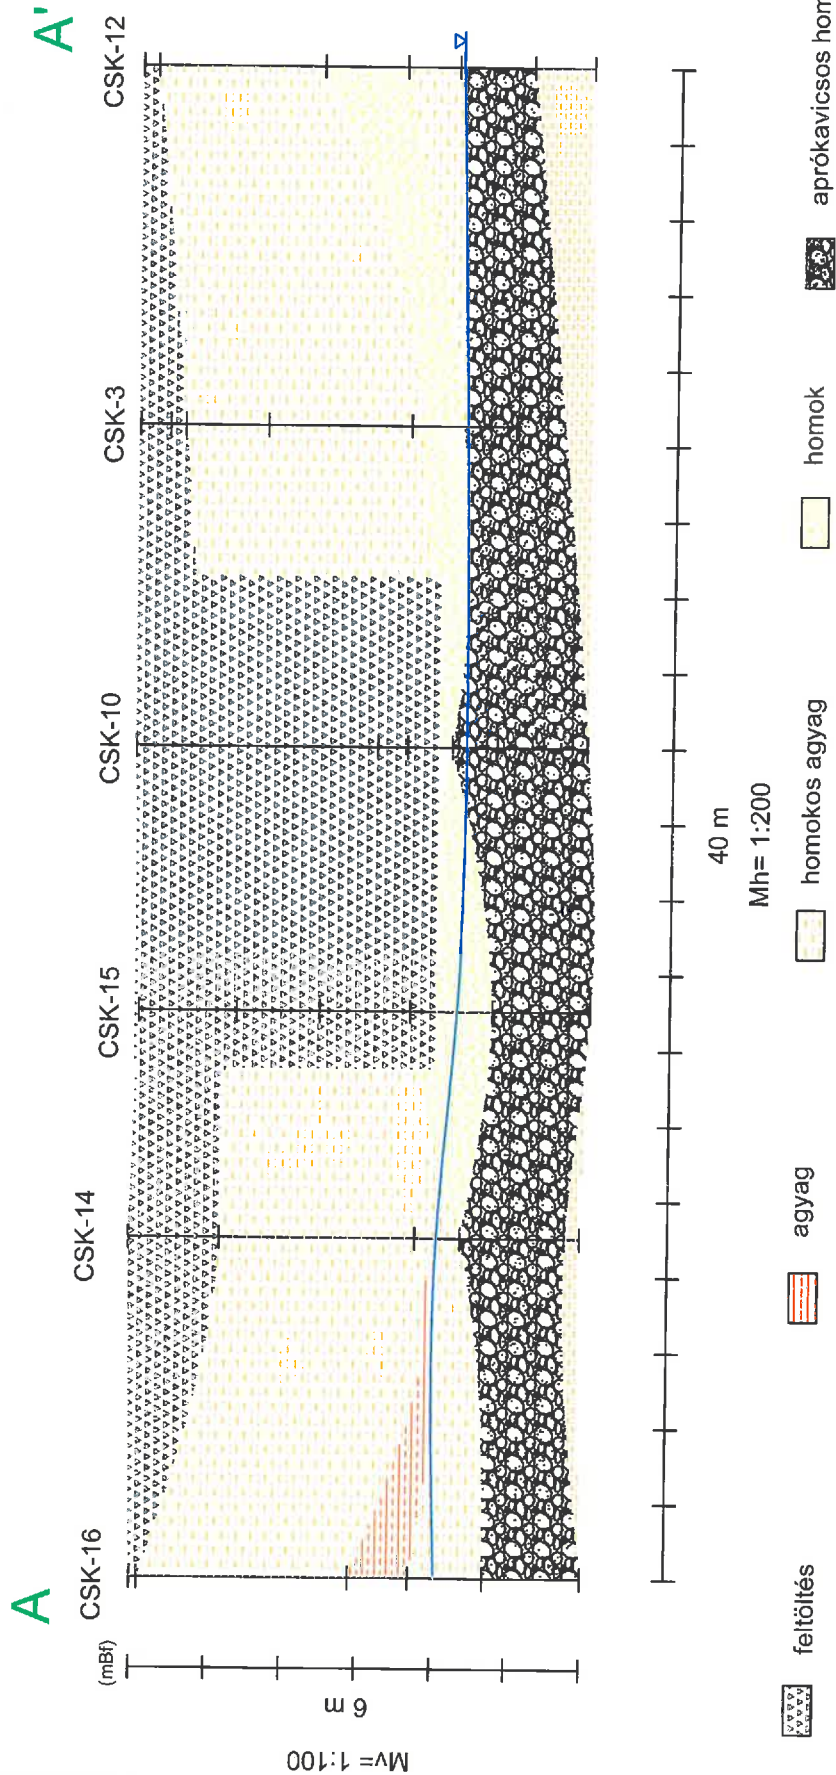
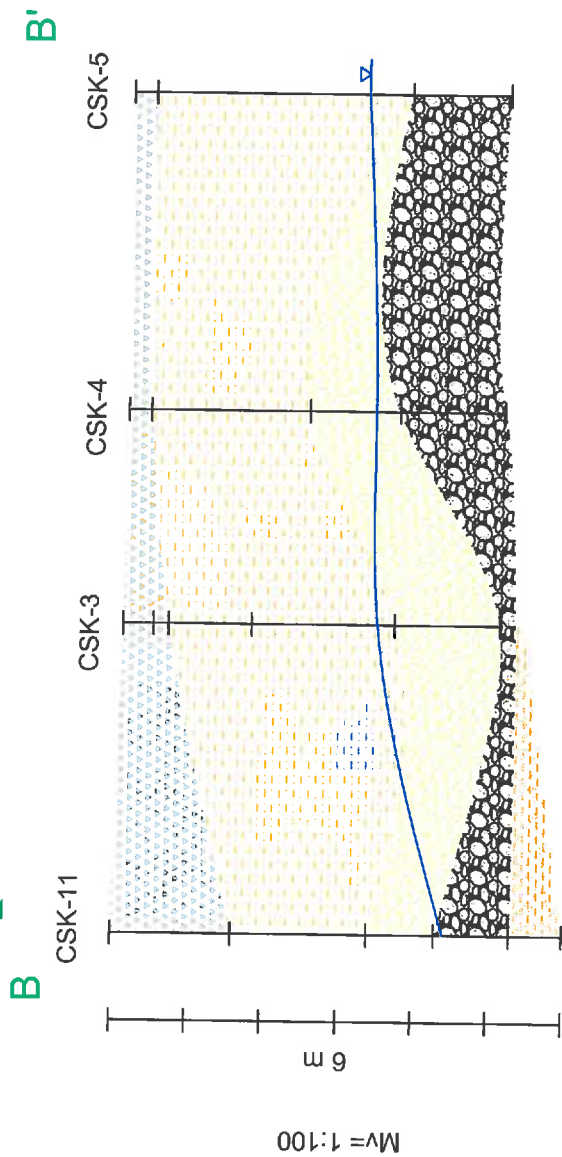
ELGOSCAR-2000 Környezettechnológiai és Vízgazdálkodási Kft. 1095 Budapest, Soroksári út 164.	Témaelőkészítő: Szikszai F.	Szerkesztő: Szikszai F.
	Térmafelelős: Kaszás I.	Ellenőr: Kaszás I.
Tárolás: szelvényB.dwg	Dátum: 2019.	Mellékletszám: 5.
M= 5:1

Földtani szelvény B - B'

-   homokos agyag
-   feltöltés
-   aprókavicsos homok
-   iszapos homok
-   homok
